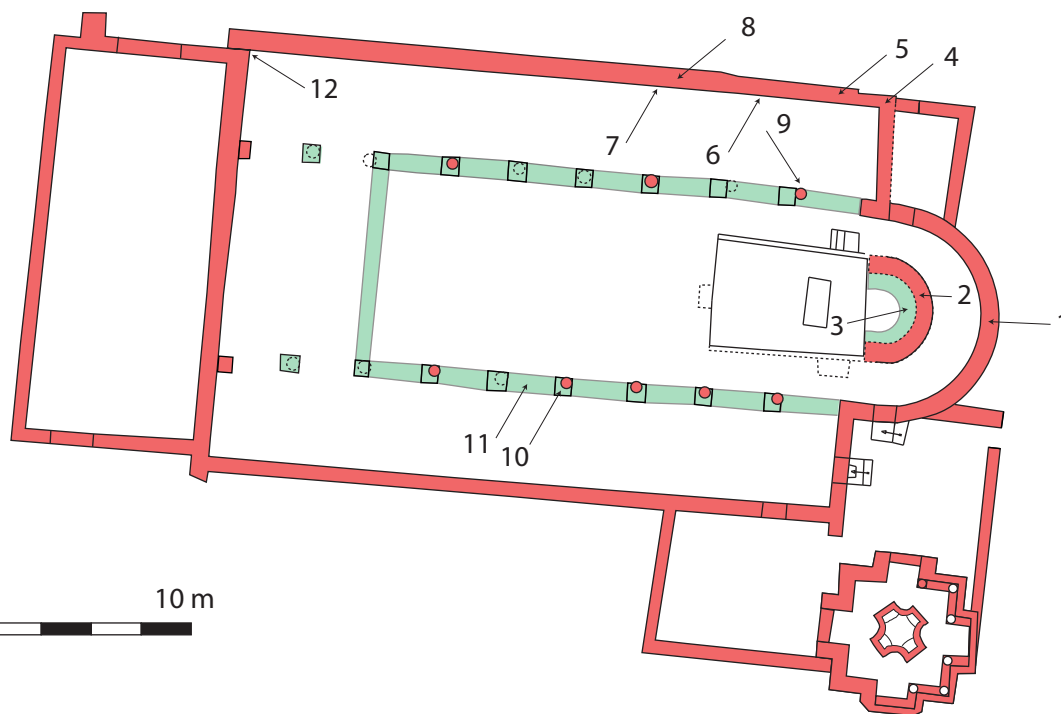
- 1 : Abside en brique
- 2 : abside en galet
- 3 : parement interne de l'abside en galet
- 4 : angle nord-est
- 5 : mur gouttereau nord (partie haute)
- 6 : mur gouttereau nord (fondation)
- 7 : mur gouttereau nord (partie basse)
- 8 : restauration du mur gouttereau nord
- 9 : base de la colonne de granite
- 10 : pile maçonnée
- 11 : mur entre les piles
- 12 : portion de mur angle nord-ouest
